# ROLE MATERIÁLOVÝCH VĚD PŘI ŘEŠENÍ PROBLEMATIKY TECHNICKÝCH HAVÁRIÍ

THE ROLE OF MATERIAL SCIENCES IN SOLVING THE PROBLEMS TECHNICAL ACCIDENTS

BAKALÁŘSKÁ PRÁCE  
BACHELOR'S THESIS

MIROSLAV TONKOVIČ

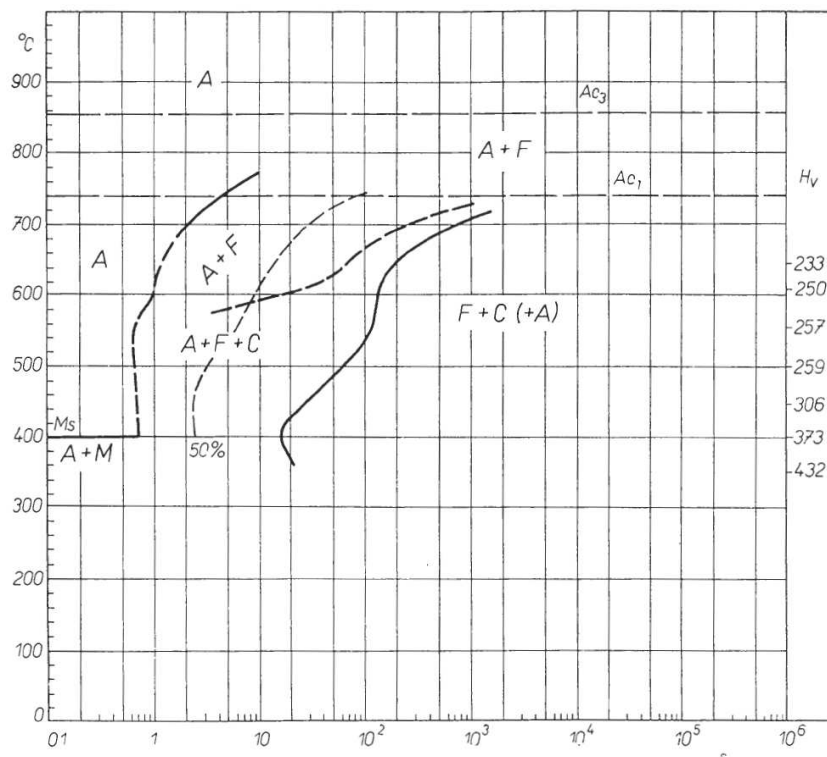
Obr. 22: ARA diagram oceli 11 483

Vzhledem k tomu, že se nepodařilo dohledat ARA diagram přesně pro ocel 11 373, bylo provedeno přibližné srovnání s ARA diagramem oceli 11 483, který je na obr. 22. Chemické složení oceli 11483 je v tab. 1. Ve srovnání s ocelí 11 373 má 11 483 má téměř stejný obsah uhlíku a pouze vyšší obsah manganu, křemíku a chromu. ARA diagram pro ocel 11 373 by tedy měl být z hlediska tvaru velmi podobný ARA diagramu oceli 11 483. Díky tomu, že ocel 11 373 je na rozdíl od 11 483 ochuzena o přídavek manganu, křemíku a chromu, by byly křivky v ARA diagramu oceli 11 373 posunuty ještě více doleva, což by znamenalo, že aby

došlo v materiálu k martenzitické transformaci, musel by být žárem vyhřátý materiál ochlazen zhruba o 300°C v čase daleko menším než jedna sekunda. Dosáhnout takové rychlosti ochlazování bylo v daných podmínkách prakticky nemožné. Toto zjištění jenom potvrzuje fakt, že oceli třídy 11 se obecně považují za nekalitelné a obavy o možný vznik křehkých martenzitických struktur tak byly v podstatě zbytečné [18].

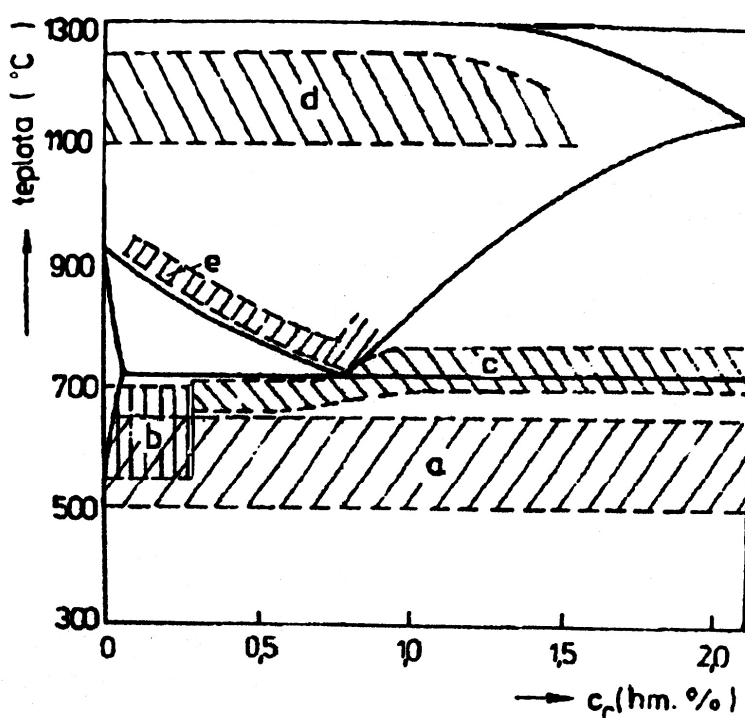
Jak je vidět na obr. 23, tak v případě materiálu 11 373 s obsahem uhlíku 0,17%, ze kterého byla zbudována střešní konstrukce a za předpokladu, že na ní nebyla dosažena teplota vyšší než 800°C, připadá do úvahy pouze možnost tepelného ovlivnění v důsledku rekrystalizačního žíhání, žíhání ke snížení pnutí a žíhání naměkko.

Jak je zřejmé z obr. 23, při požáru mohlo dojít ale i k rekrystalizačnímu žíhání. Rekrystalizační žíhání se většinou používá k odstranění deformačního zpevnění po tváření. Při rekrystalizaci dochází k vytváření nových zárodků zrn téže krystalické mřížky, které pak postupně rostou, až vznikne nová struktura tvořená nedeformovanými zrny. Tato nová zrna s rostoucí teplotou a časem postupně rostou a to tak, že hranice větších zrn se posouvá, a tak jsou pohlcována menší zrna. Velikost zrna přímo souvisí s pevností materiálu. Obecně lze konstatovat, že čím je ocel jemnozrnější, tím vyšší má pevnostní a nižší deformační charakteristiky.

Vzhledem k tomu, že z výsledků vyšetřování vyplynulo, že se velikost zrna ani původní feriticko-perlitická struktura u materiálu vystaveného požáru prokazatelně nezměnily, lze konstatovat, že pevnostní charakteristiky materiálu konstrukce nebyly požárem nikterak ovlivněny [18].

Obr. 23: Znázornění žíhacích teplot v diagramu Fe-Fe<sub>3</sub>C, žíhání: a – ke snížení pnutí, b – rekrytalizační, c – na měkko, d – homogenizační, e – normalizační [18]
